АНКЕТА
(информация об объекте социальной инфраструктуры)
К ПАСПОРТУ ДОСТУПНОСТИ ОСИ
№ _____
1. Общие сведения об объекте.

1.1. Наименование (вид) объекта Муниципальное дошкольное образовательное бюджетное учреждение «Детский сад № 2 «Рябинка» комбинированного вида г. Волхов

1.2. Адрес объекта 187401, Российская Федерация, Ленинградская область, город Волхов, улица Дзержинского дом 11

АКТ ОБСЛЕДОВАНИЯ
объекта социальной инфраструктуры
К ПАСПОРТУ ДОСТУПНОСТИ ОСИ
N 1
Волховский район " 14" июля 2025 г.

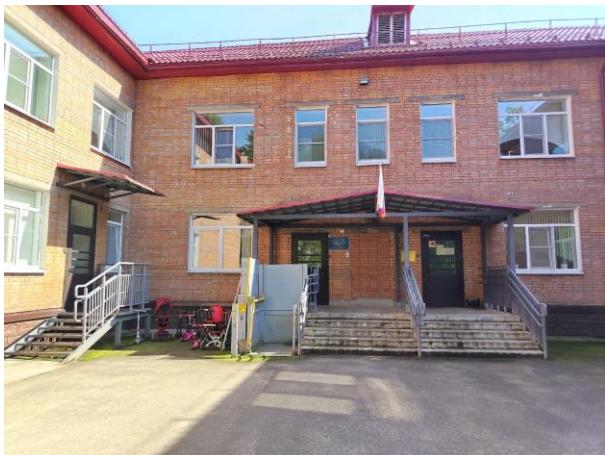
Фото 5

Комментарий к заключению: Лестница (наружная) имеет 5 ступенек высотой 14 см каждая.

Подъем осуществляется с помощью сотрудника, закрепленного за ребенком-инвалидом – в его должностной инструкции прописана помочь в перемещении. С левой стороны, в свободном доступе на подъёмном устройстве зафиксирована кнопка вызова сотрудника, закрепленного за ребенком-инвалидом и условный знак. Табличка со шрифтом Брайля, тактильными пиктограммами расположена на стене у входной двери.

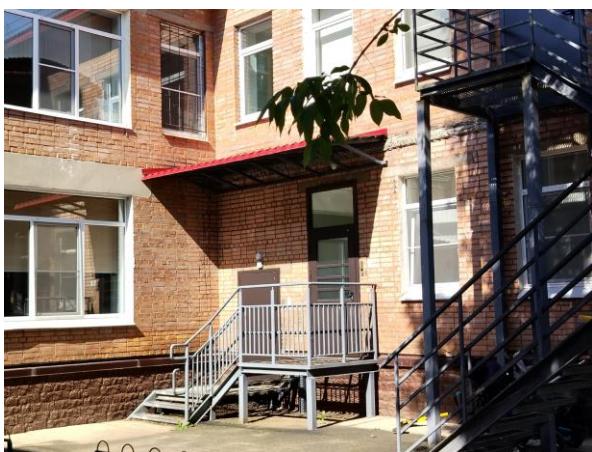
Фото 9

Дверь (входная) – металлическая, со стеклянными вставками, шириной 132 см, не препятствует перемещению ребенка-инвалида, передвигающегося на кресле-коляске.
